## PROJEKT BUDOWLANY REMONTU DACHÓW CZĘŚCI OBIEKTÓW ZAMKU GRODZIEC

Obiekt : Zamek Grodziec, nr rej. zabytków 99/L  
Adres : Grodziec  
działka nr 5, obręb Grodziec  
Inwestor : Urząd Gminy  
59-516 Zagrodno  
Branża : Budowlana  
Projekta : mgr inż. Leszek Rusak  
upr. w spec. konstr.-bud. nr 110/84/Lw

## OPIS TECHNICZNY do projektu budowlanego remontu dachów Zamku Grodziec

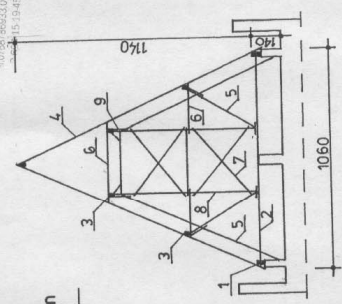
PRZĘKRÓJ 1-1

- 1-MURLATY
- 2-BELKA
- 3-PŁATWIE
- 4-KROKWIE
- 5-ZASTRZAŁY
- 6-KŁESZCZE
- 7-STĘŻENIA
- 8-SŁUPY
- 9-MIECZE

KOMIN 51x103 cm  
PRZEMUROWANIE

BUDYNEK GŁÓWNY

Dach przykrywający budynek na planie załamanego prostokąta, z poddaszem nie użytkowanym. Dach stromy czterosпадkowy, pochylenie połaci 65°. Pokrycie z dachówki ceramicznej mnich-mniszka (kolor naturalna czerwień) na zaprawie wapiennej. Więźba drewniana zrekonstruowana w latach 60-tych XX wieku. Więźba o konstrukcji mieszanej ze ścianą kolankową. Podstawowa konstrukcja płatwiowokleszczowa z licznymi usztywnieniami w postaci zastrzałów i mieczy. Ściana kolankowa murowana z cegły, dołem zwieńczona wylewką betonową. Krokwie w średnim rozstawie 115 cm, łaty o wymiarach 60x40 mm. Połączenia elementów ciesielskie, na śruby oraz kształtowniki i śruby.

- więźba w stanie technicznym dobrym, elementy drewniane impregnowane, miejscami zawilgocone
- brak zabezpieczenia antykorozyjnego łączników stalowych elementów więźby
- dodatkowe krokwie w nieprzepisowej odległości od komina
- brak gąsiorów na kalenicy i grzbietach połaci
- pokrycie w złym stanie technicznym, liczne uszkodzenia dachówek, szczeliny i otwory w połaci, przecieki na poddasze, pas okapowy z dachówki karpiówki
- rynny zdeformowane po długości, miejscami nieszczelne, ślady korozji
- nowy komin przy kalenicy, brak obróbki blacharskiej przy pokryciu

- komin przy okapie w złym stanie technicznym, różne cegły użyte do murowania, złe wiązania, ubytki zaprawy, zniszczona korona komina, brak obróbki blacharskiej przy pokryciu, brak tynku na poddaszu
- z uwagi na znaczną wysokość i brak usztywnienia zagrożona stateczna kominów

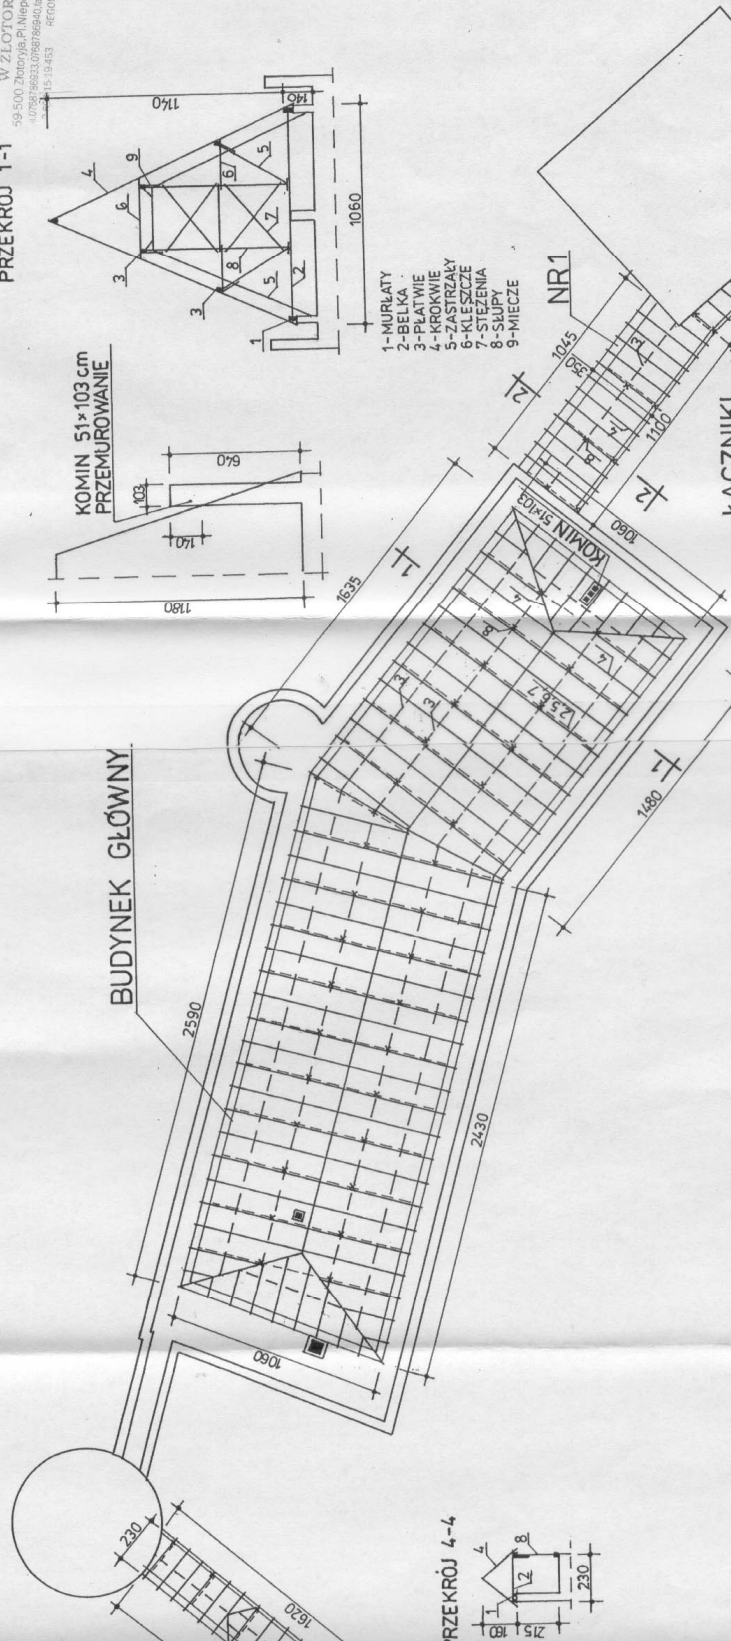
Obiekt	Remont dachów Zamku Grodziec.	Branża
Adres	Grodzisz, gmina Zagrodno.	budowlana
Tytuł	INWENTARYZACJA BUDOWLANA	
Projektant	WIEŻBY DACHOWEJ mgr inż. Leszek Rusak upr. w spec. konstr.-bud. nr 11084/tw	Skala 1:200

ŁĄCZNIKI

PRZĘKRÓJ 2-2

PRZĘKRÓJ 3-3

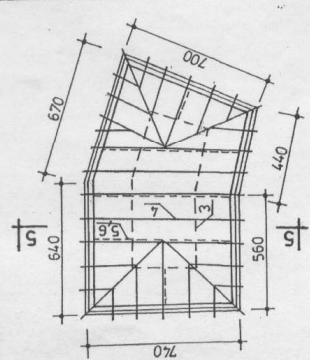
BASZTA PRZEDZAMCZA

PRZĘKRÓJ 5-5

PRZĘKRÓJ 4-4

Dach przykrywający budynek na planie prostokąta, z poddaszem nie użytkowanym. Dach czterosпадkowy, pochylenie połaci 40°. Pokrycie z dachówki ceramicznej karpiówki w koronkę (kolor naturalna czerwień) na zaprawie wapiennej. Więźba o konstrukcji płatwiowo-kleszczowej. Połączenia elementów ciesielskie na kołki drewniane.

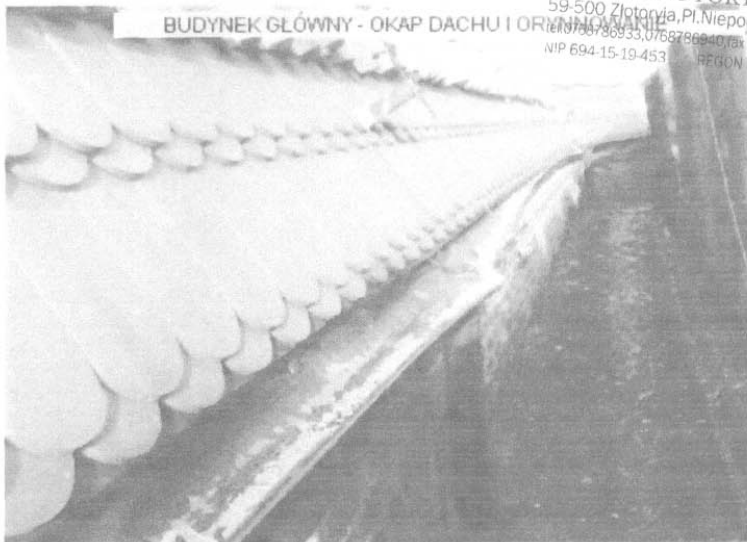
BUDYNEK GŁÓWNY - OKAP DACHU I ORYGNOWANIE

Okap zakończony pasem nadrynnowym i rynną półokrągłą po całym obwodzie dachu. Odprowadzenie wody z rynien rurami spustowymi na taras w koronie dachu. Rynna i pas nadrynnowy z blachy ocynkowanej, malowanej farbą olejną. Rury spustowe z pvc o długości 0,8 m.

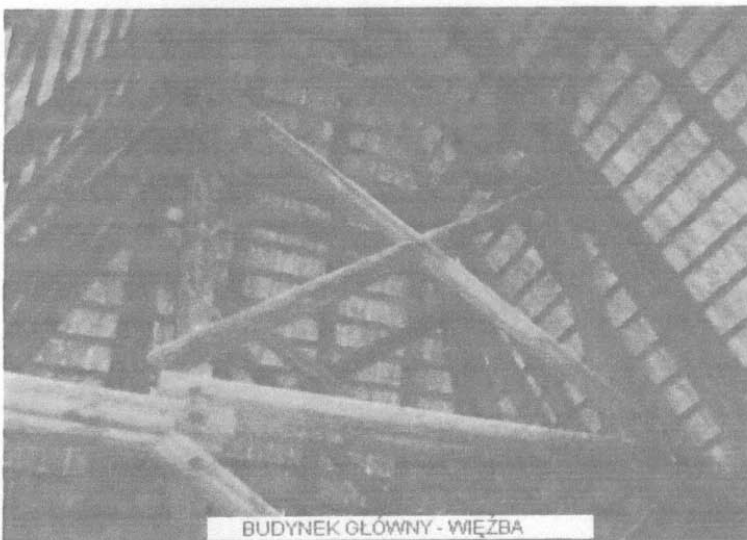
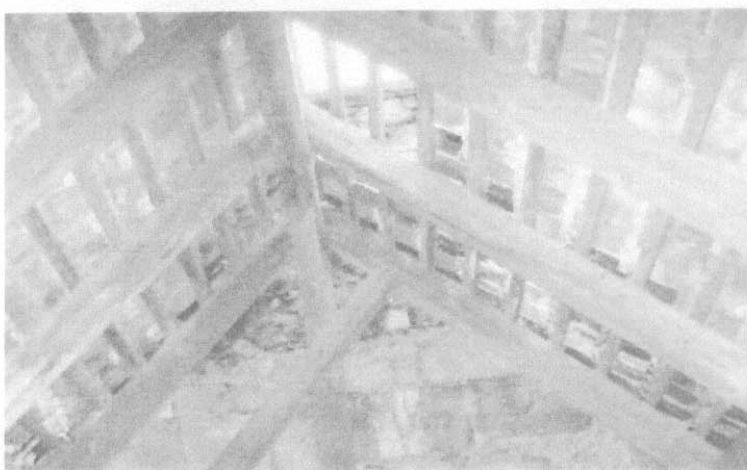
BUDYNEK GŁÓWNY - WIĘZBA

Po rozbiórce pokrycia szczegółowy przegląd elementów więźby i ich połączeń. Wymiana elementów zniszczonych i uzupełnienie brakujących. Wzmocnienie uszkodzonych elementów i węzłów dwustronnymi nakładkami z desek grubości min. 32 mm przy użyciu łączników śrubowych min. M16. Montaż przy kominie nowych krokwi w odległości 30 cm od lica przewodu, opartych na płatwi i murłacie.

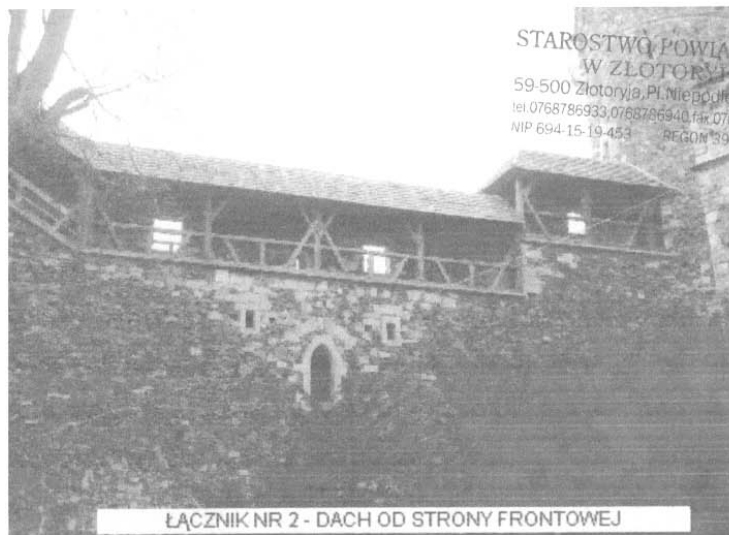
ŁĄCZNIK NR 2 - DACH OD STRONY FRONTOWEJ

- pokrycie zużyte, uszkodzenia i ubytki dachówek, nieszczelności
- uzupełnienia dachówkami w innym kolorze
- brak obróbki blacharskiej na styku połac-mur
- zawilgocone elementy więźby w miejscu przecieków

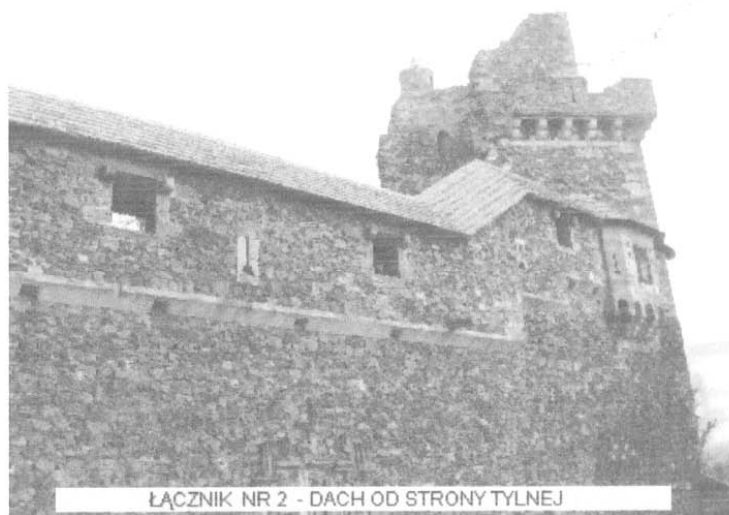
ŁĄCZNIK NR 2 - DACH OD STRONY TYLNEJ

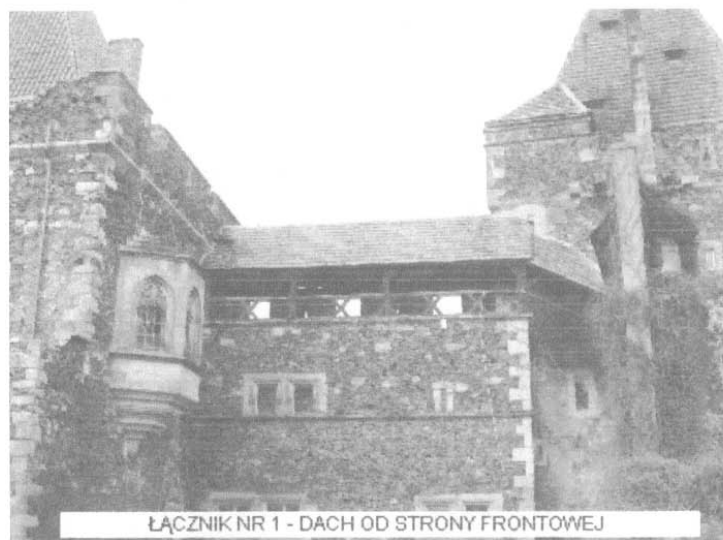
ŁĄCZNIK NR 1 - DACH OD STRONY FRONTOWEJ

- pokrycie zużyte, uszkodzenia i ubytki dachówek, duży otwór w połaci
- uzupełnienia dachówkami w innym kolorze
- brak obróbki blacharskiej na styku połaci-mur
- zawilgocone elementy więźby w miejscu przecieków

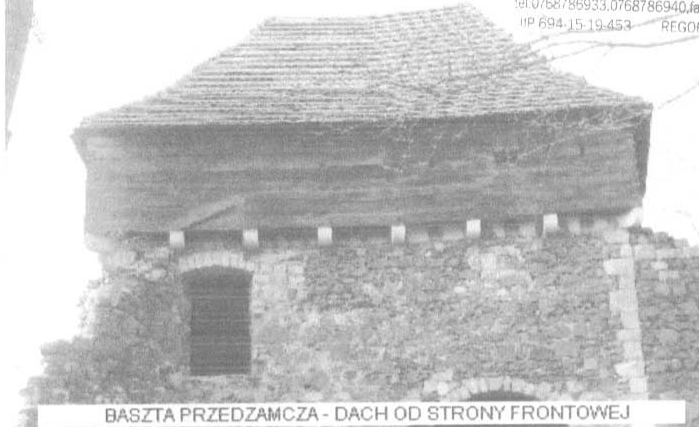
BASZTA PRZEDZAMCZA - DACH OD STRONY FRONTOWEJ

- pokrycie zużyte, uszkodzenia i ubytki dachówek, liczne nieszczelności
- brak gąsiorów na kalenicy, duże ubytki na grzbietach
- zawilgocone elementy więźby w miejscu przecieków

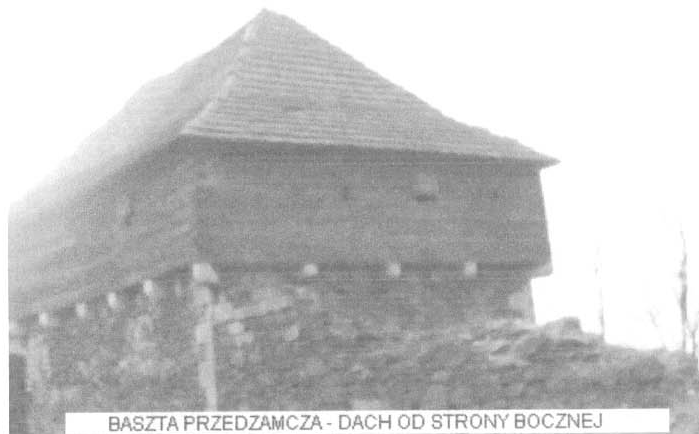
BASZTA PRZEDZAMCZA - DACH OD STRONY BOCZNEJ

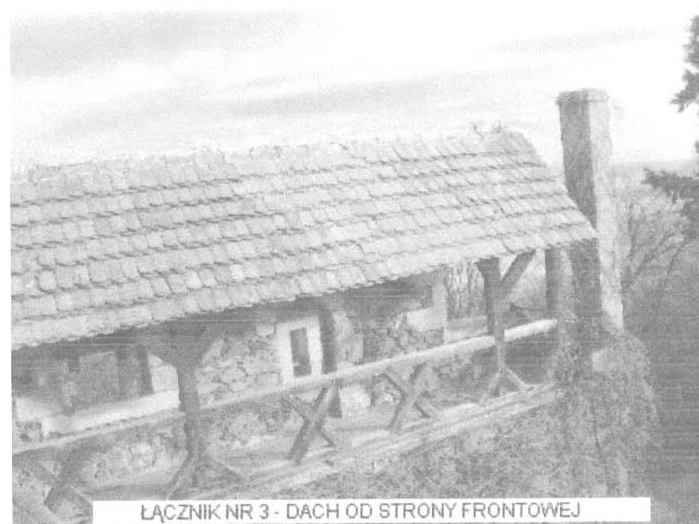
ŁĄCZNIK NR 3 - DACH OD STRONY FRONTOWEJ

- pokrycie zużyte, uszkodzenia i ubytki dachówek, nieszczelności
- uzupełnienia dachówkami w innym kolorze
- brak obróbki blacharskiej na styku połac-mur
- zawilgocone elementy więźby w miejscu przecieków

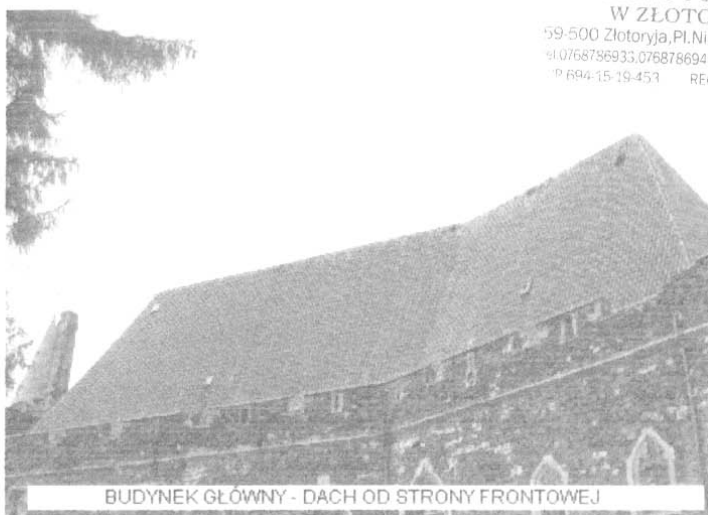
BUDYNEK GŁÓWNY - DACH OD STRONY FRONTOWEJ

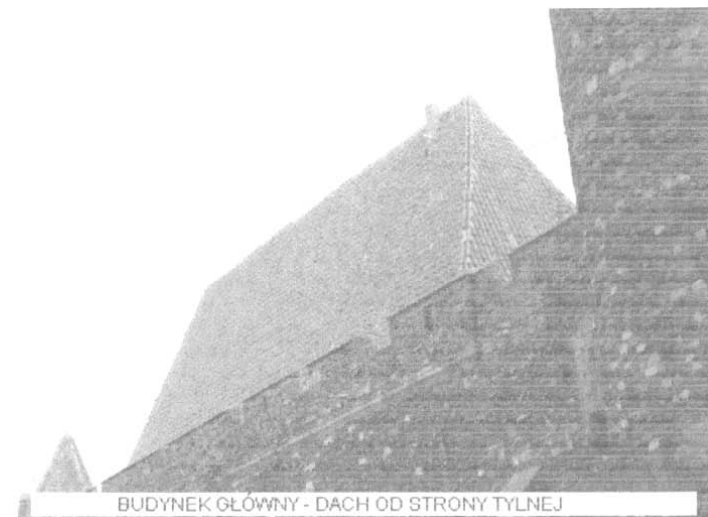
BUDYNEK GŁÓWNY - DACH OD STRONY TYLNEJ

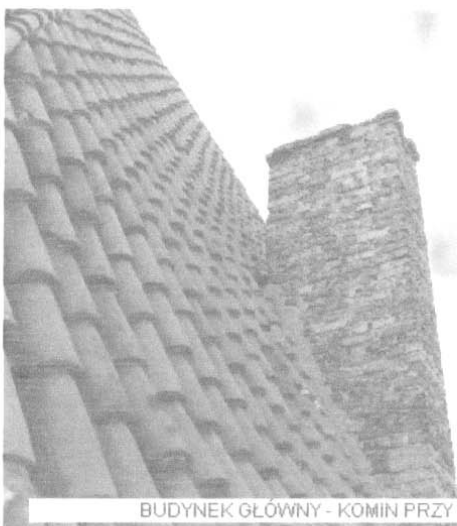
BUDYNEK GŁÓWNY - KOMIN PRZY OKAPIE

Rozbiórka komina (przy okapie) do poziomu stropu i ponowne wymurowanie. Na poddaszu: z cegły ceramicznej pełnej klasy 15 na zaprawie cementowo-wapiennej marki M7. Ponad połacią: z cegły klinkierowej pełnej klasy 35 na suchej zaprawie fabrycznej do cegieł elewacyjnych. Na poddaszu komin dodatkowo tynkowany i białkowany.

Dla zapewnienia prawidłowej stateczności, na dwóch kominach obejma i trzpień stalowy mocowany do konstrukcji dachu (zabezpieczone antykorozyjnie). **Uwaga:** rozpoczęcie i zakończenie robót musi być potwierdzone protokołem kominiarskim.
